## DATOS DEL TRAMO ARPSI

Nombre del ARPSI	37.-Queiles
Código del ARPSI	ES091_ARPS_QUE
Código del tramo ARPSI	ES091_ARPS_QUE-01
Longitud del tramo ARPSI (Km)	0.86
Ciclo de definición	Primer ciclo de la Directiva de Inundaciones
Origen de la inundación	Fluvial
Cauce	Arroyo de la Vega
Término municipal	Olvega
Comunidad Autónoma	Castilla y León
Nº de eventos registrados en el ARPSI	21
Fecha del último evento registrado	01/09/2004
Masa de agua de la DMA	-

## DATOS DE LA EVALUACIÓN EN EL 2º CICLO

## RESULTADOS DE LA EVALUACIÓN EN EL 2º CICLO

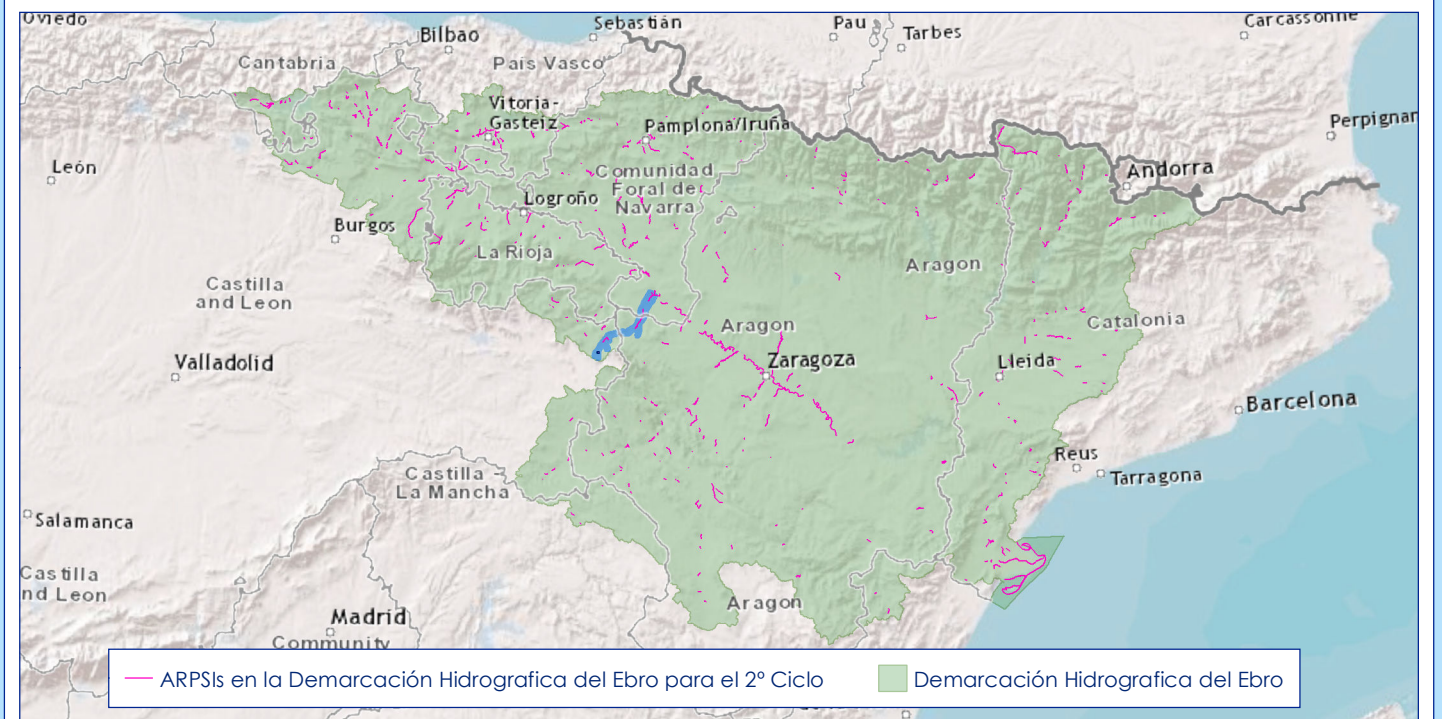
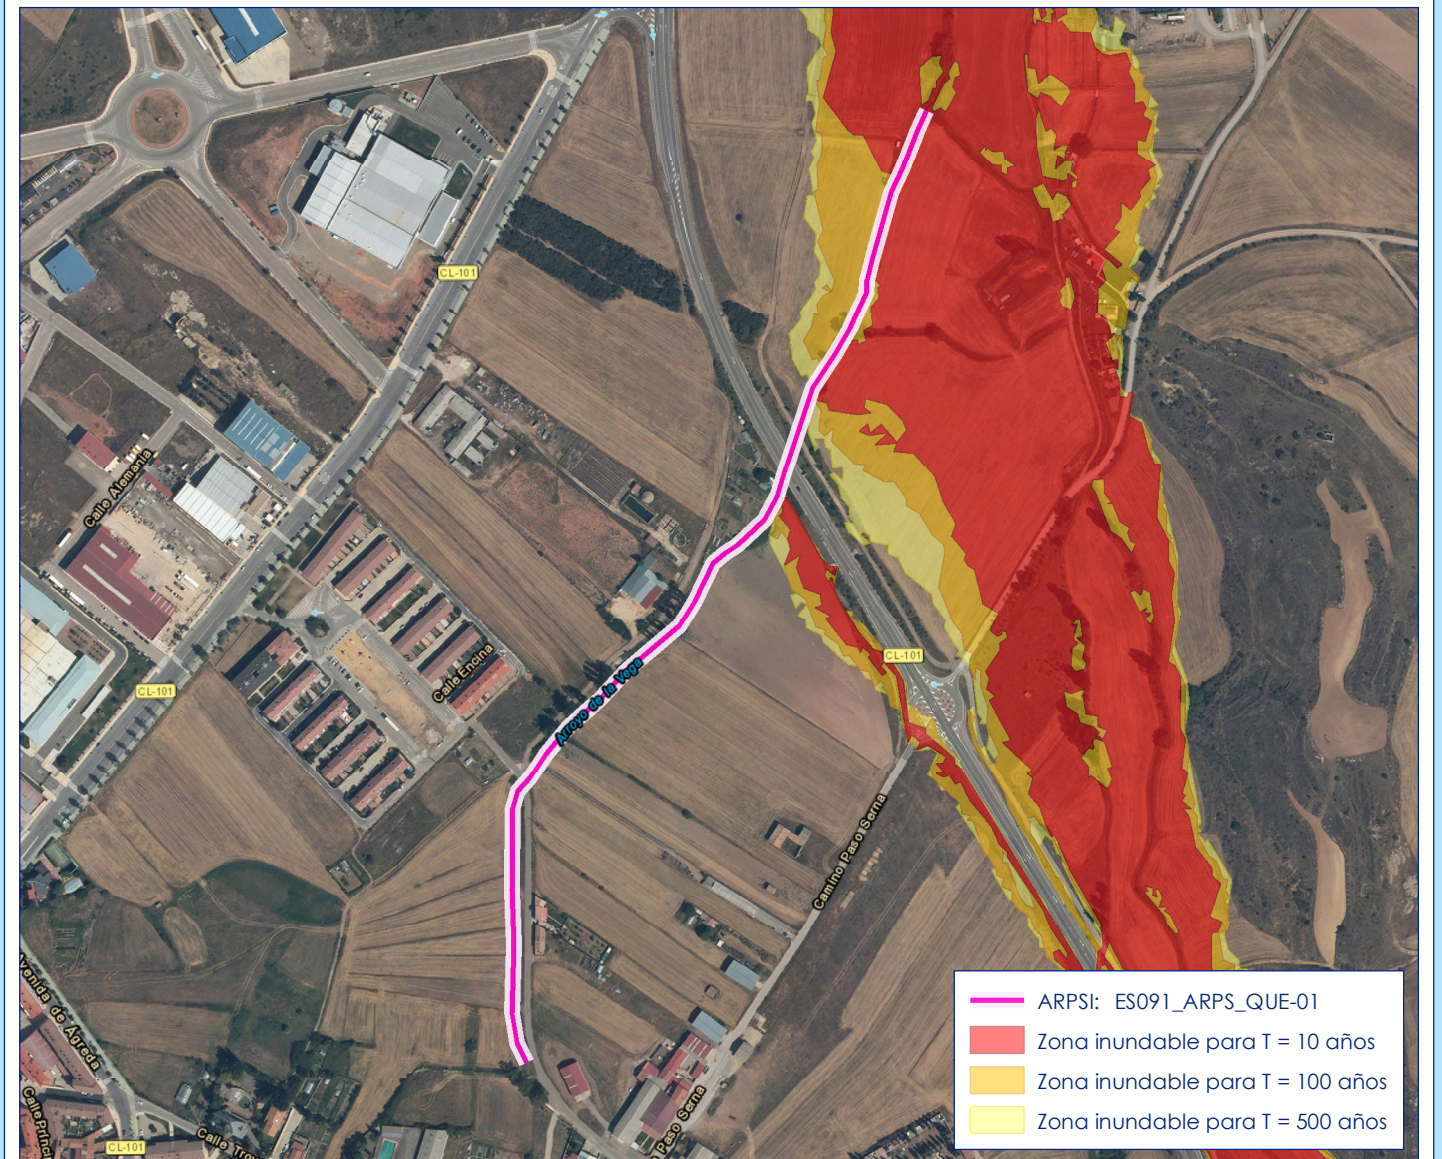
## PLANO DE SITUACIÓN DEL TRAMO ARPSI

Longitud final del tramo ARPSI (Km)	0.86
Nuevos municipios	-
Nuevas masas de agua de la DMA	-
Nuevos cauces	-

**Se mantiene el tramo en el 2º ciclo**

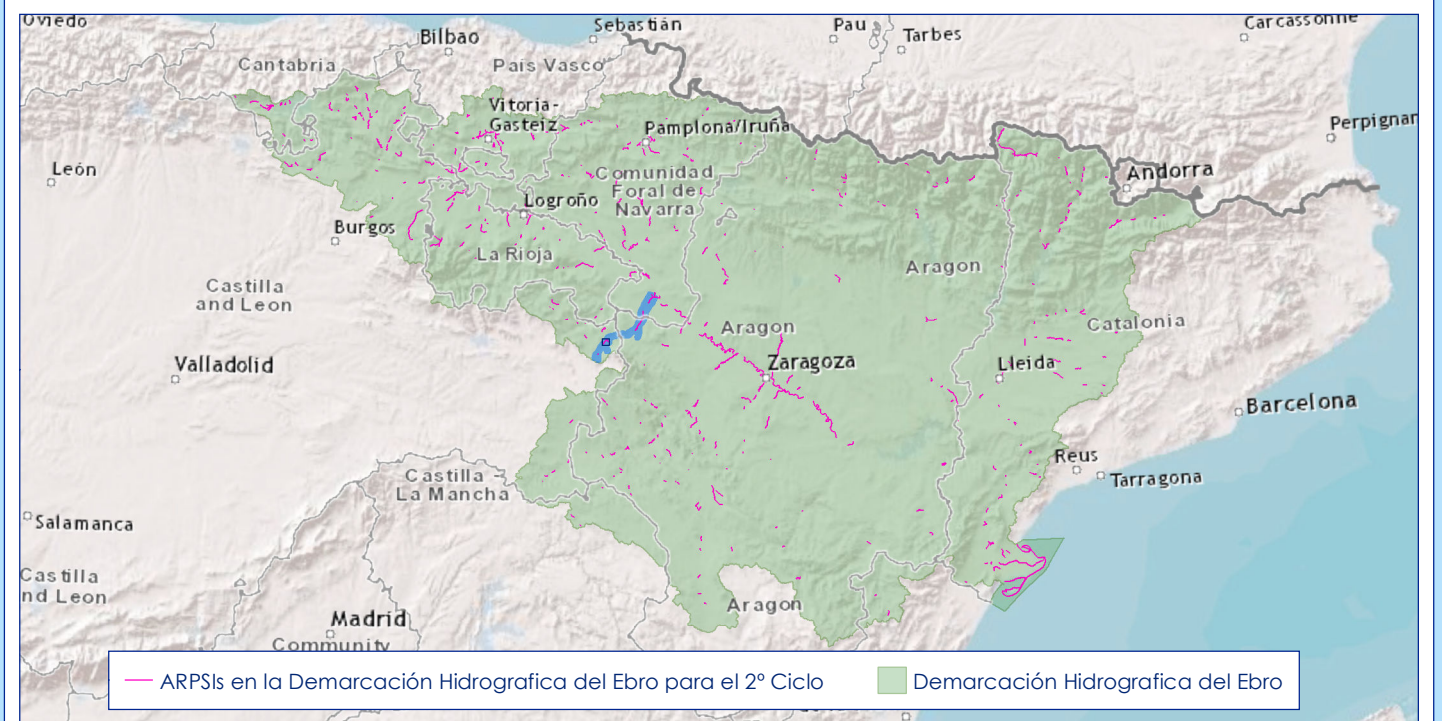
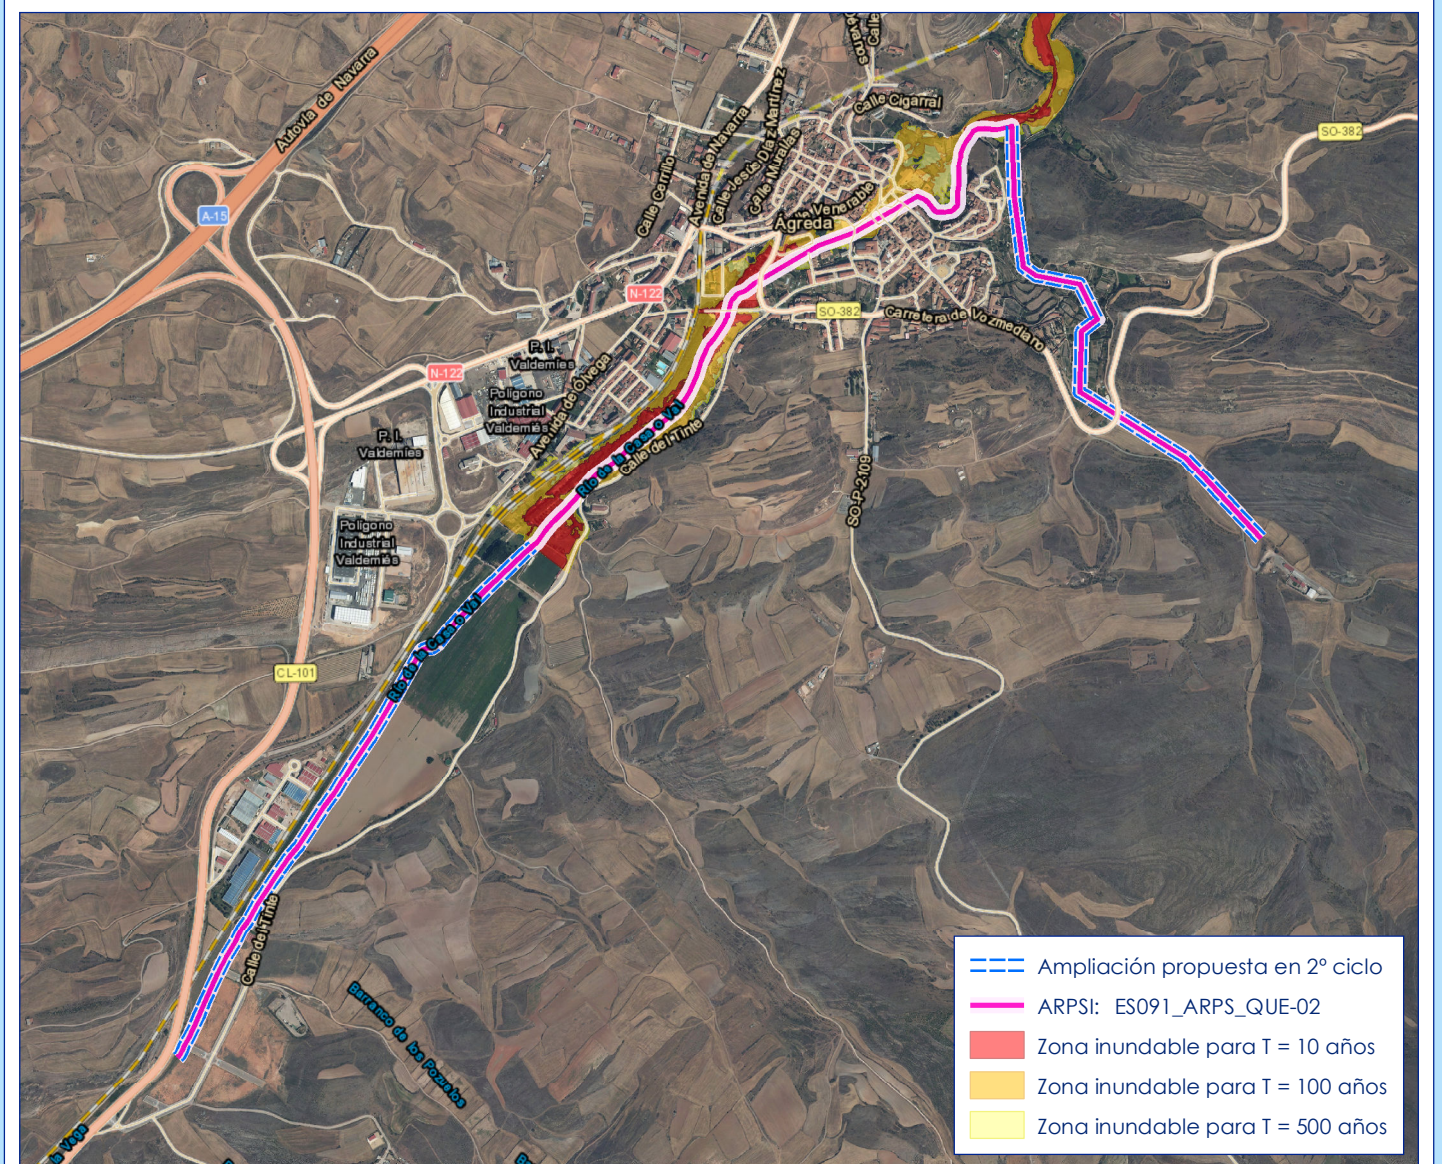
## PLANO DE SITUACIÓN DEL TRAMO ARPSI

Nombre del ARPSI	37.-Queiles
Código del ARPSI	ES091_ARPS_QUE
Código del tramo ARPSI	ES091_ARPS_QUE-02
Longitud del tramo ARPSI (Km)	1.96
Ciclo de definición	Primer ciclo de la Directiva de Inundaciones
Origen de la inundación	Fluvial / Pluvial
Cauce	Río de la Casa o Val
Término municipal	Agreda
Comunidad Autónoma	Castilla y León
Nº de eventos registrados en el ARPSI	21
Fecha del último evento registrado	01/09/2004
Masa de agua de la DMA	ES091MSPF861

Longitud final del tramo ARPSI (Km)	5.25
Nuevos municipios	-
Nuevas masas de agua de la DMA	-
Nuevos cauces	Barranco Innominado

**Se modifica el tramo en el 2º ciclo**

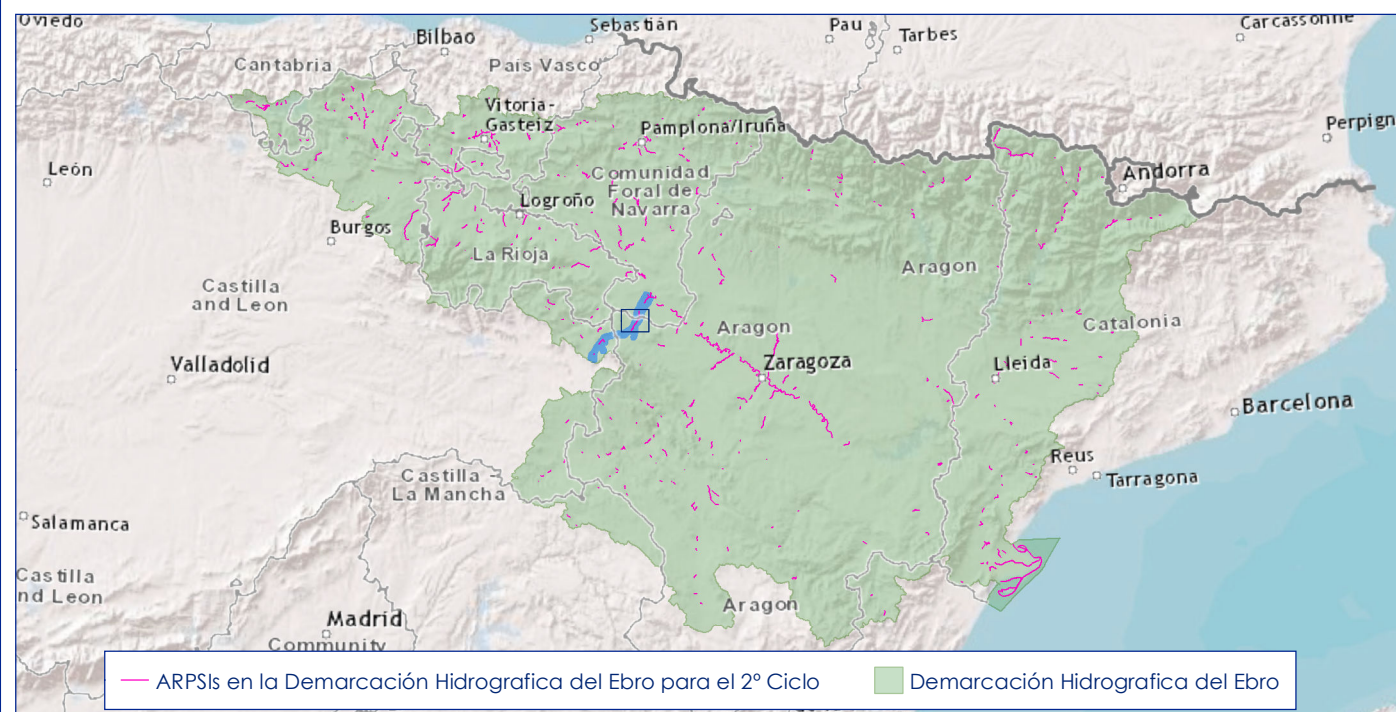
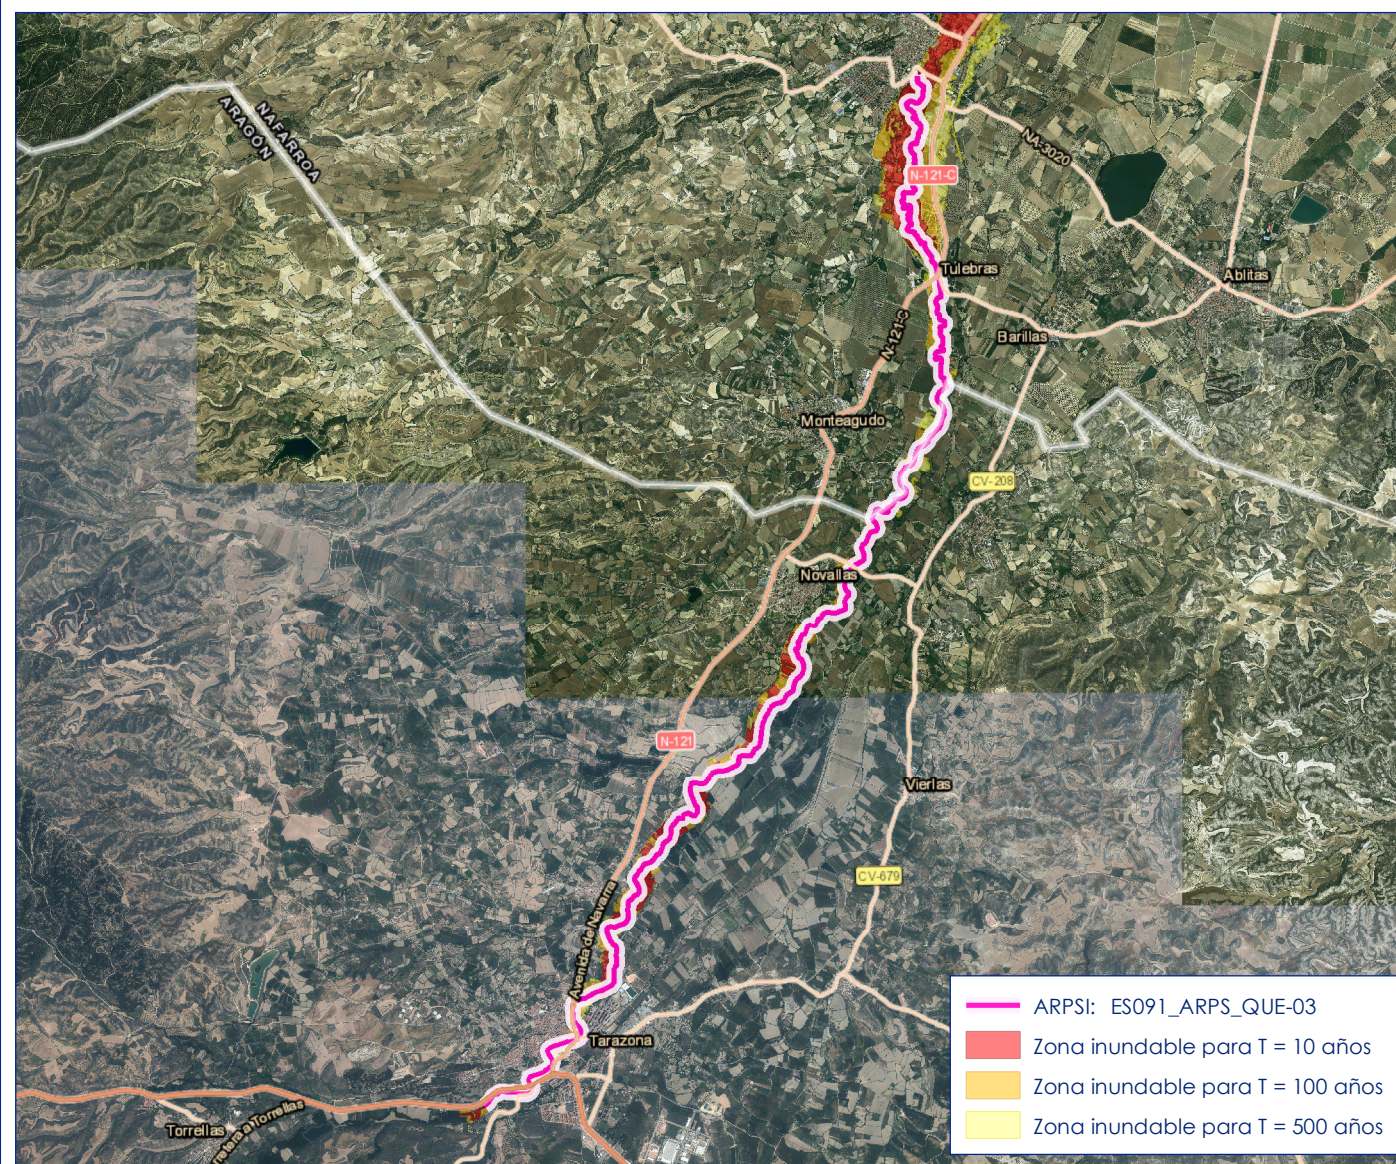
## PLANO DE SITUACIÓN DEL TRAMO ARPSI

Nombre del ARPSI	37.-Queiles
Código del ARPSI	ES091_ARPS_QUE
Código del tramo ARPSI	ES091_ARPS_QUE-03
Longitud del tramo ARPSI (Km)	15.94
Ciclo de definición	Primer ciclo de la Directiva de Inundaciones
Origen de la inundación	Fluvial
Cauce	Río Queiles
Término municipal	Tarazona, Novallas, Malón, Barillas, Tulebras, Monteagudo y Cascante
Comunidad Autónoma	Aragón / Comunidad Foral de Navarra
Nº de eventos registrados en el ARPSI	21
Fecha del último evento registrado	01/09/2004
Masa de agua de la DMA	ES091MSPF301; ES091MSPF98

Longitud final del tramo ARPSI (Km)	15.94
Nuevos municipios	-
Nuevas masas de agua de la DMA	-
Nuevos cauces	-

**Se mantiene el tramo en el 2º ciclo**

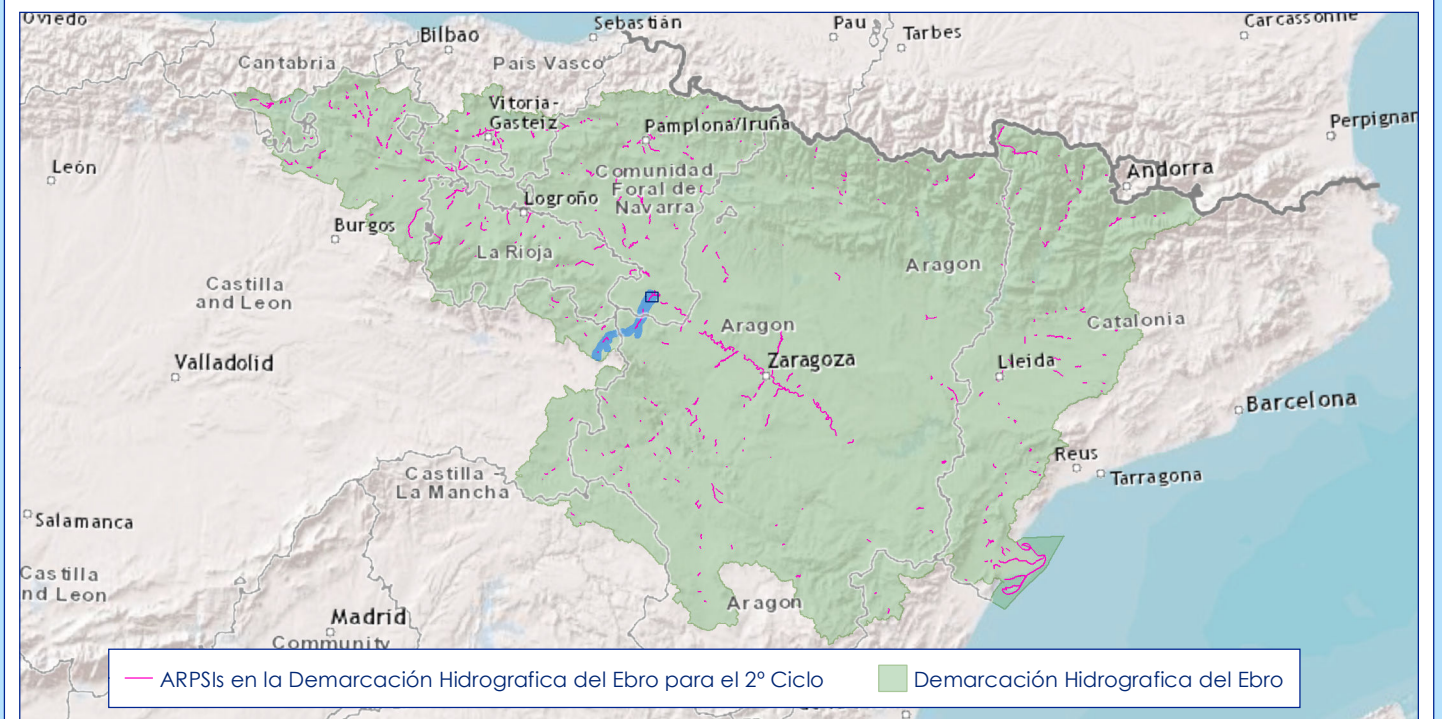
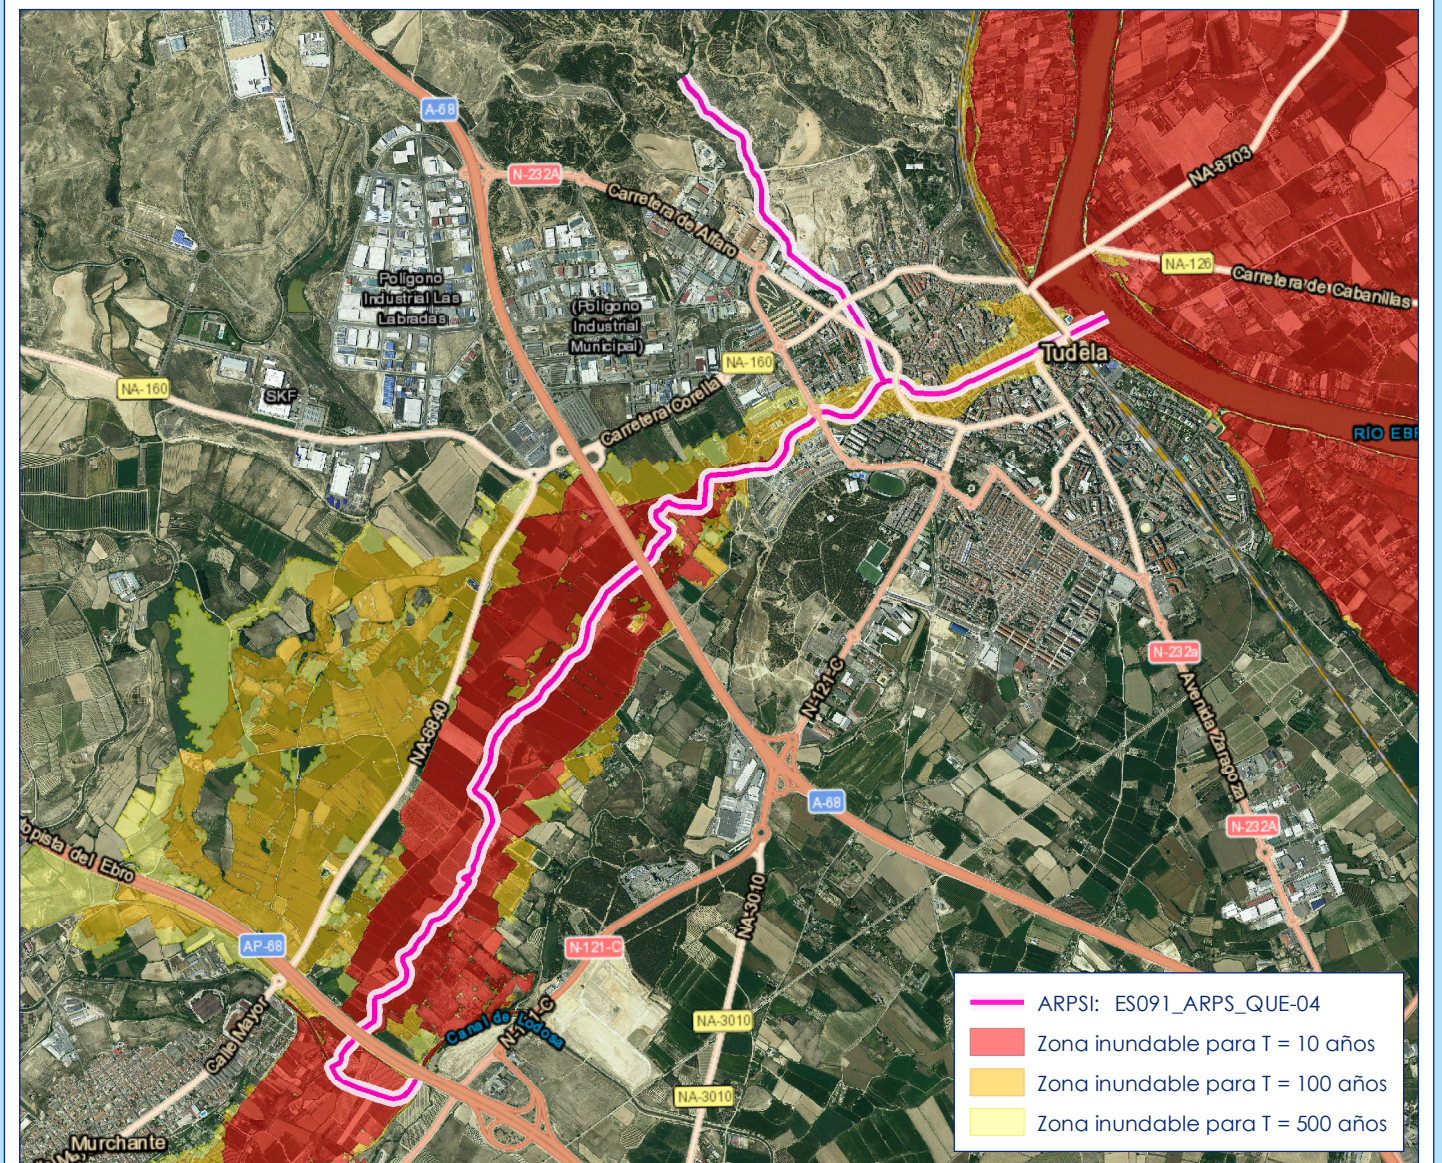
## PLANO DE SITUACIÓN DEL TRAMO ARPSI

Nombre del ARPSI	37.-Queiles
Código del ARPSI	ES091_ARPS_QUE
Código del tramo ARPSI	ES091_ARPS_QUE-04
Longitud del tramo ARPSI (Km)	8.16
Ciclo de definición	Primer ciclo de la Directiva de Inundaciones
Origen de la inundación	Fluvial / Pluvial
Cauce	RíoCortes y Barranco de Espadas
Término municipal	Cascante y Tudela
Comunidad Autónoma	Comunidad Foral de Navarra
Nº de eventos registrados en el ARPSI	21
Fecha del último evento registrado	01/09/2004
Masa de agua de la DMA	ES091MSPF98

Longitud final del tramo ARPSI (Km)	8.16
Nuevos municipios	-
Nuevas masas de agua de la DMA	-
Nuevos cauces	-

**Se mantiene el tramo en el 2º ciclo**
